# Камера сгорания поршня для двигателей КАМАЗ Евро 2/3/4

ТИ 015

## *Возможные повреждения в двигателях при использовании поршней с камерой сгорания по центру.*

### Камера сгорания поршня для двигателей КАМАЗ Евро2/3/4. Её расположение, форма и влияние на работу дизельного двигателя.

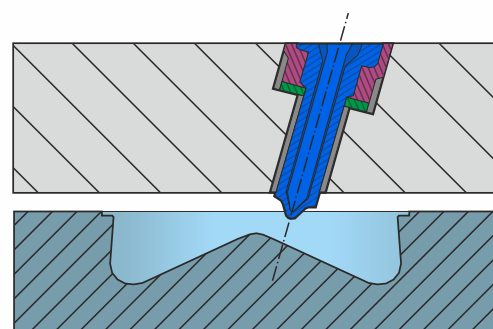
Рис. 5. Расположение камеры сгорания в центре поршня относительно топливной форсунки.

Например, сместить камеру сгорания в центр поршня (рис. 5), как делают некоторые производители.

В результате ухудшения смесеобразования происходит неравномерное образование топливной смеси и её сгорание.

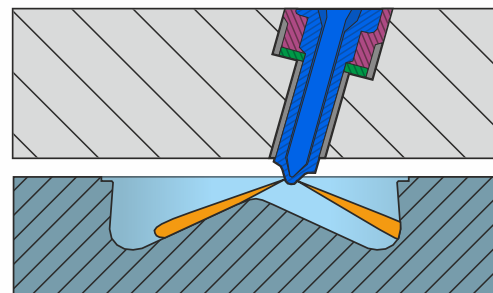
Рис. 6. Изменение качества струй топлива от отверстий форсунки.

При использовании в двигателях КАМАЗ Евро 2/3/4 поршней с камерой сгорания по центру происходит ухудшение процесса смесеобразования и сгорания топлива. Это может привести к серьезным повреждениям в двигателе.

1. Перегреву поршня (задиры, заклинивание поршня, разрушение поршня)
2. Нарушение смазки в зоне п/колец из-за попадания несгоревшего топлива (износ п/колец и гильз)
3. Нестабильной работе двигателя (потеря мощности, провалы)
4. Увеличению расхода топлива
5. Увеличению выбросов окислов азота  $\text{NO}_x^*$  и сажи

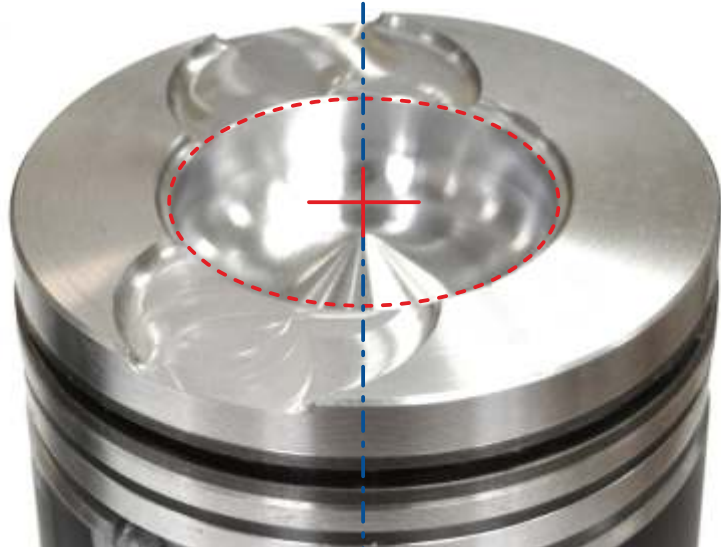
**Поршень других производителей  
на российском рынке**  
(камера сгорания по центру)
